# PROCÈS-VERBAL DE CONSTAT

Qu'à la suite de la signification d'un commandement aux fins de saisie immobilière signifié suivant acte du ministère de Maître TORTERAT-CARREAU en date du 22 mai 2025 elle nous requiert afin de procéder à la description de l'immeuble situé 16 bis chemin des Sablons à LION EN SUILLAS.

16 bis Chemin des Sablons

45600 LION EN SUILLAS

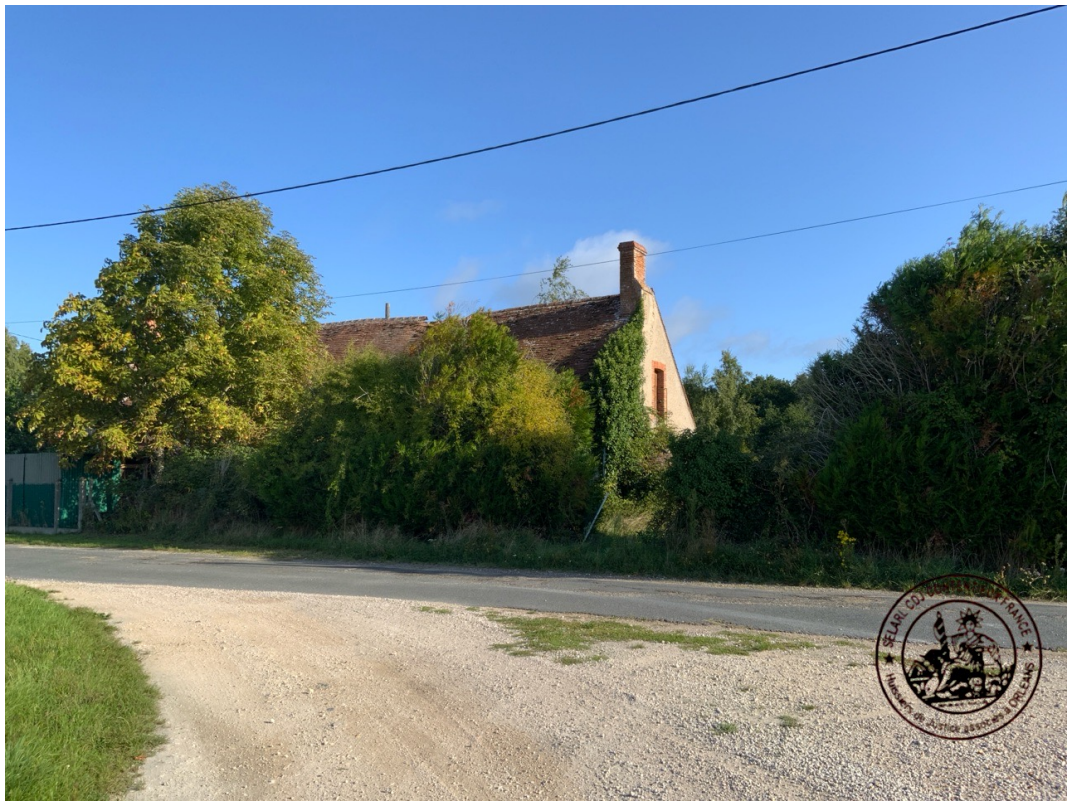
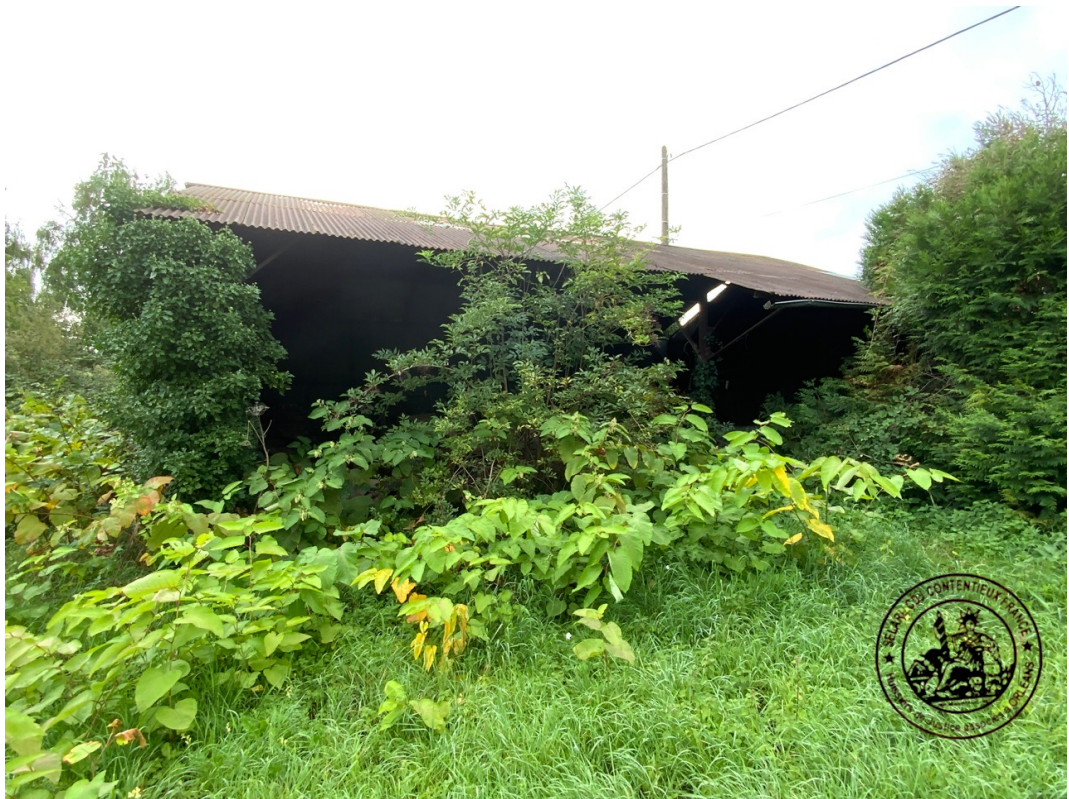
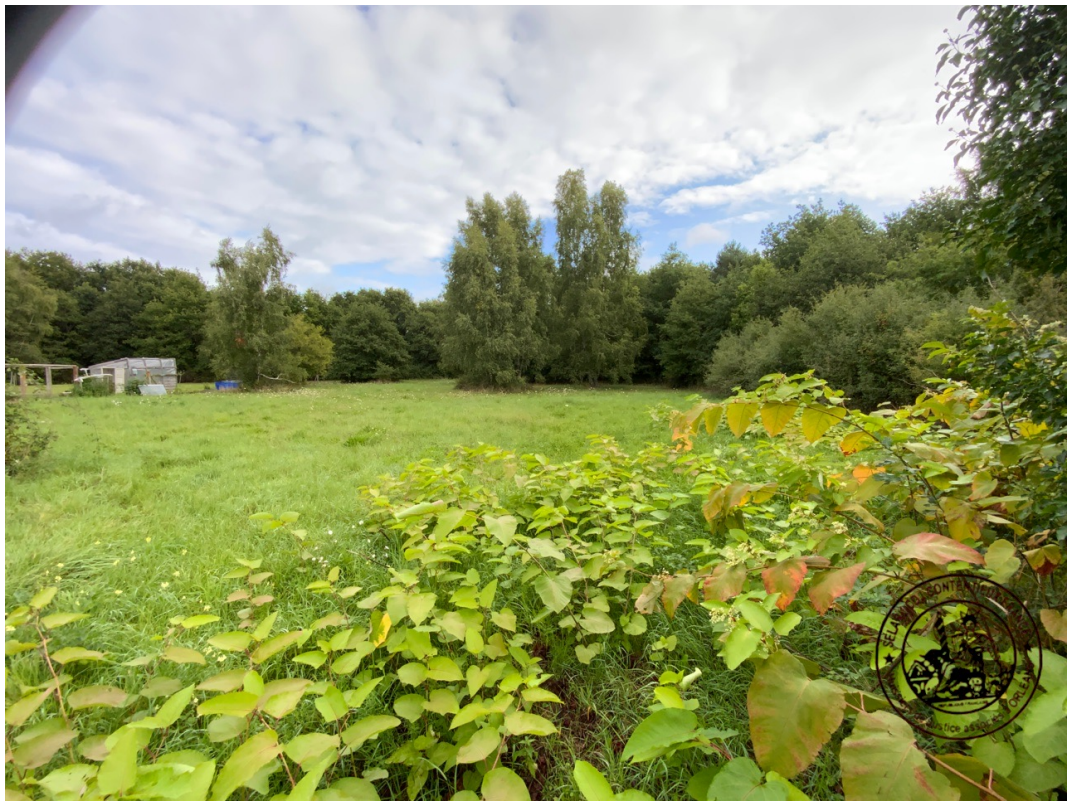
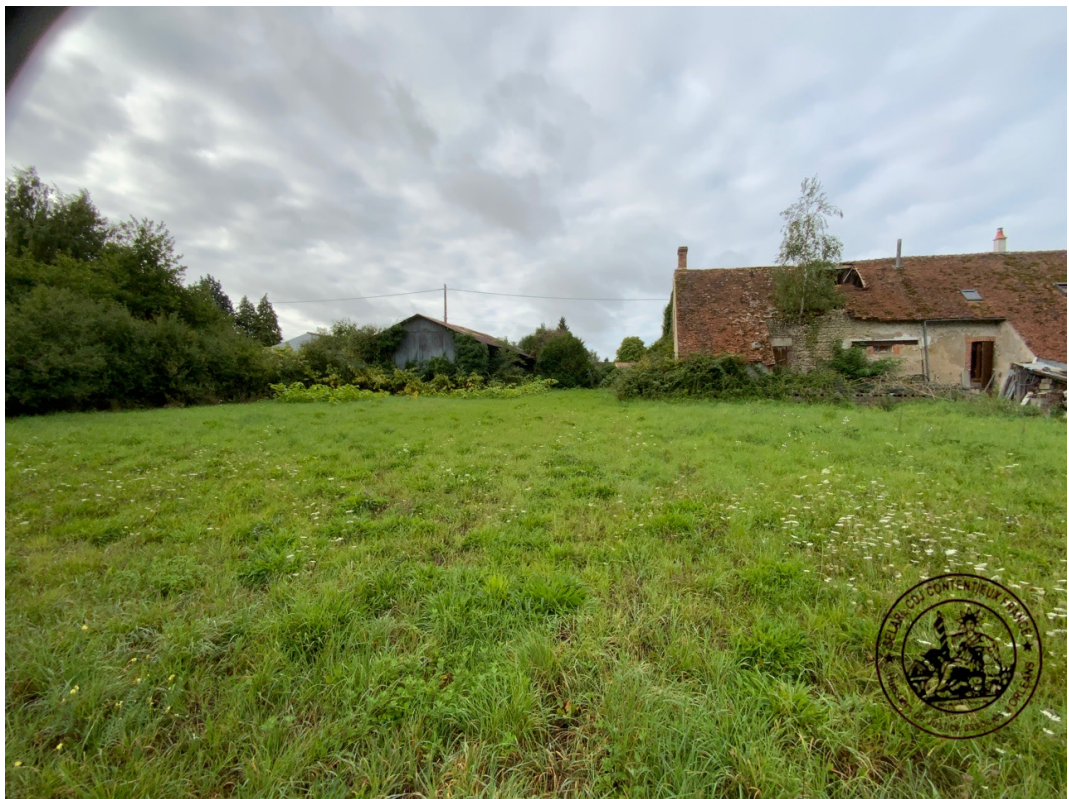
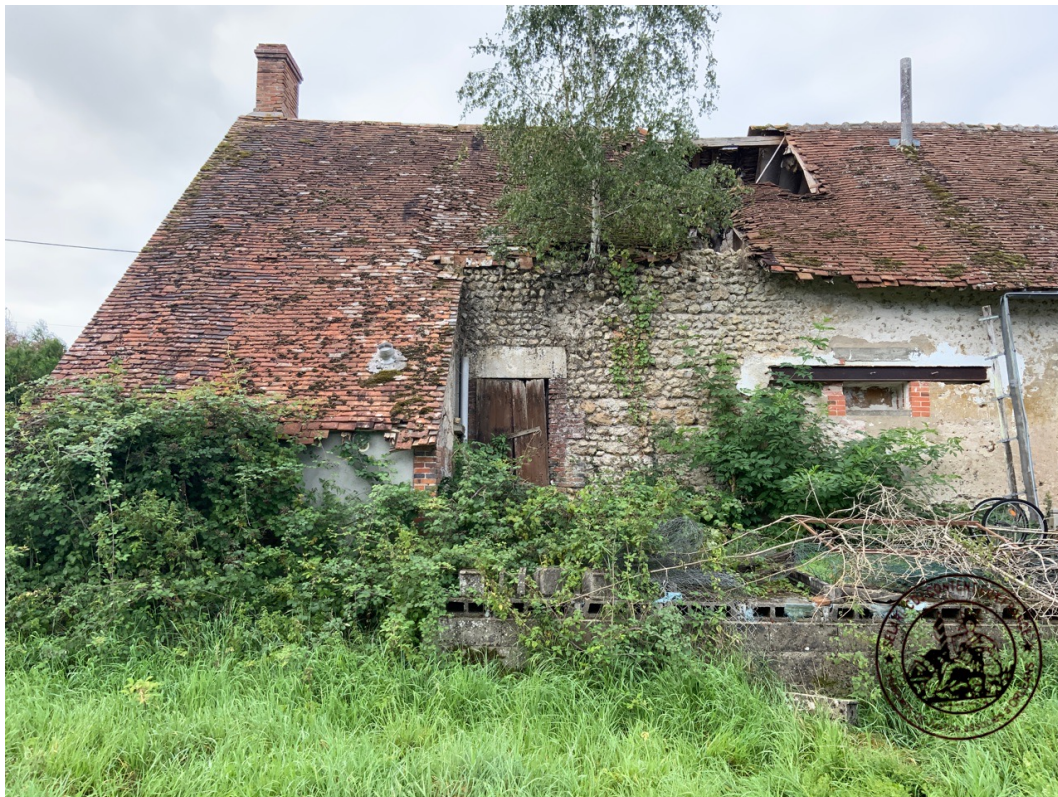
Sur la commune de LION EN SULLIAS 45600, une maison d'habitation avec un hangar construit sur un terrain situé 16 bis chemin des Sablons, le tout cadastre section AK 282 et 286 pour une contenance totale de 26 ares et 6 centiares.

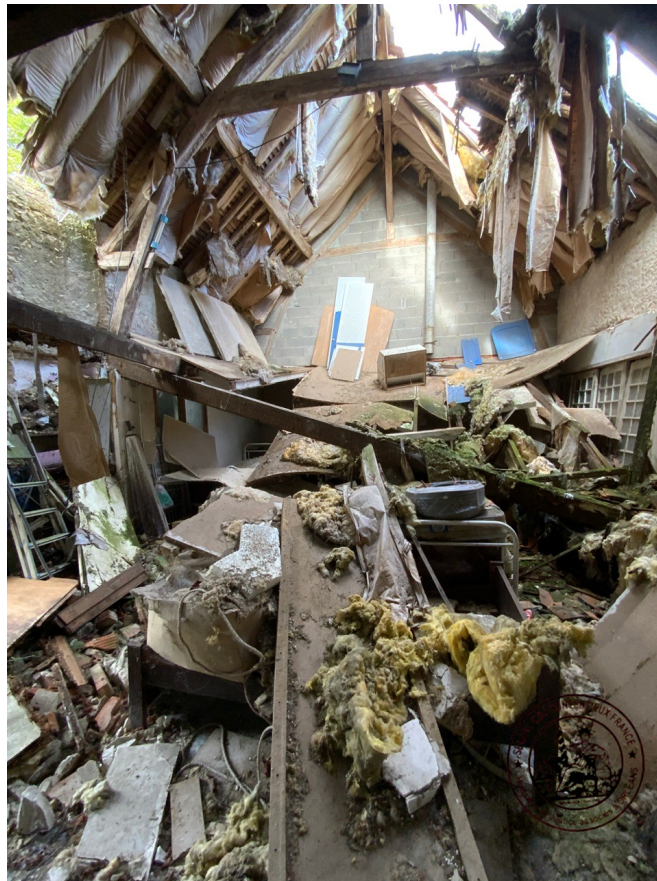
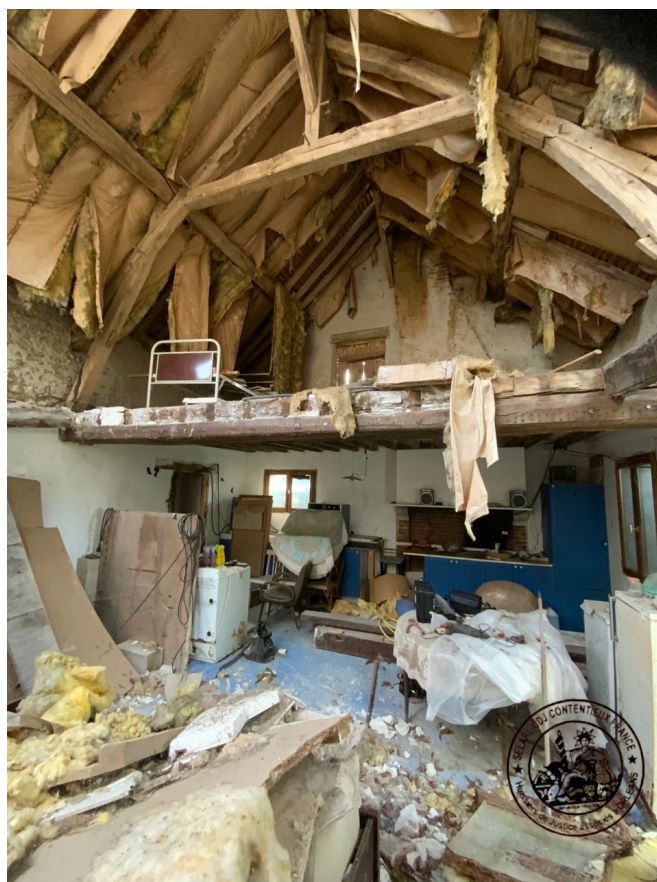
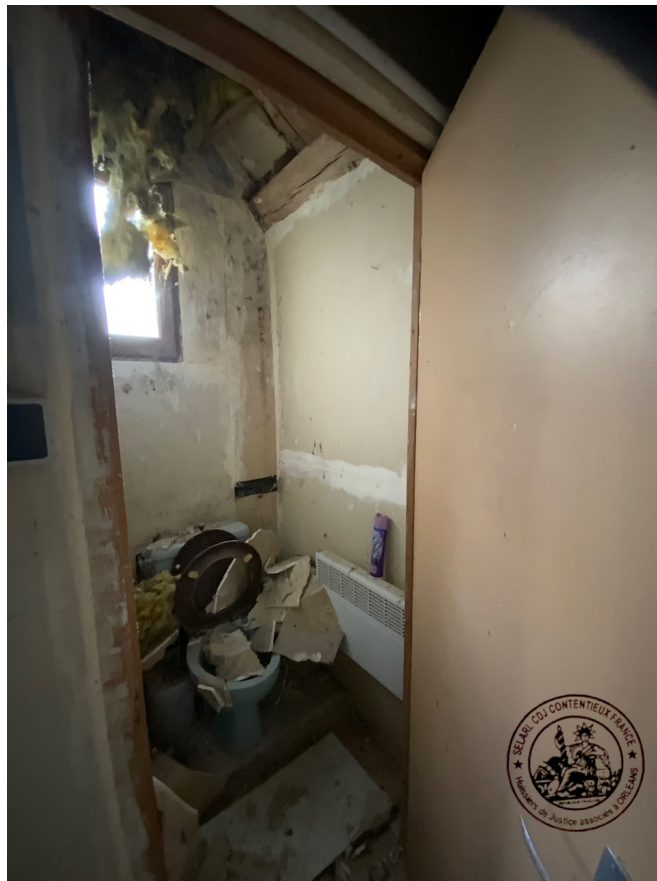
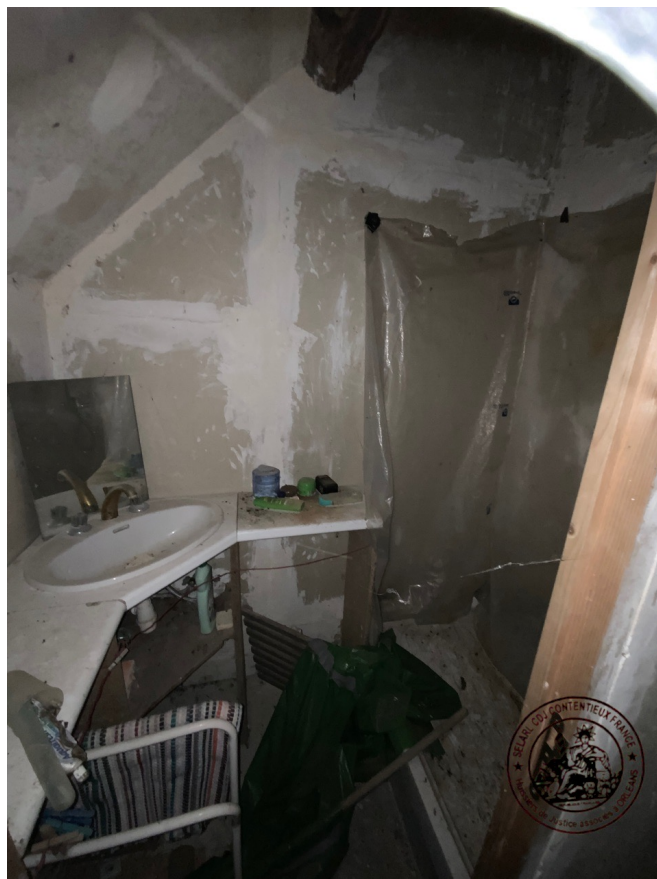
Une maison édifiée sur un terrain partiellement clos.

Cette maison est en état de ruine. La toiture est éventrée et s'est effondrée.

La cave est inaccessible en raison de l'effondrement de la toiture.

Un appentis en tôle rouillée complètement envahi par la végétation.

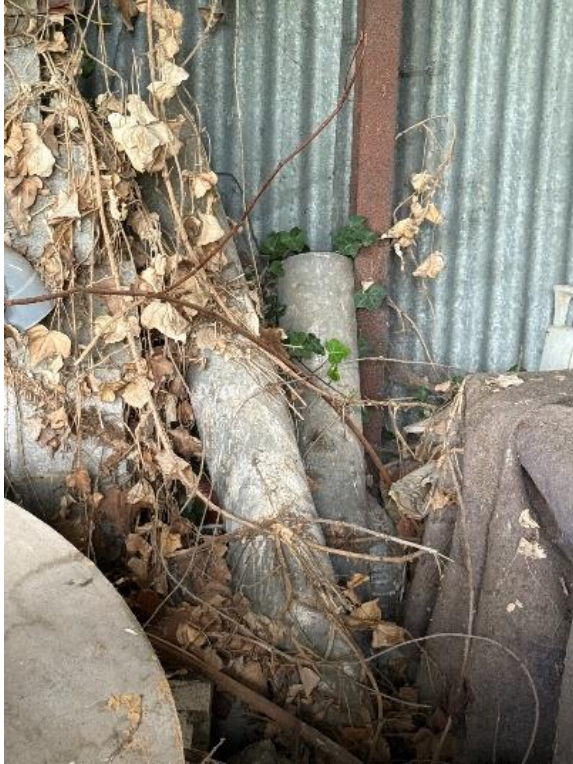
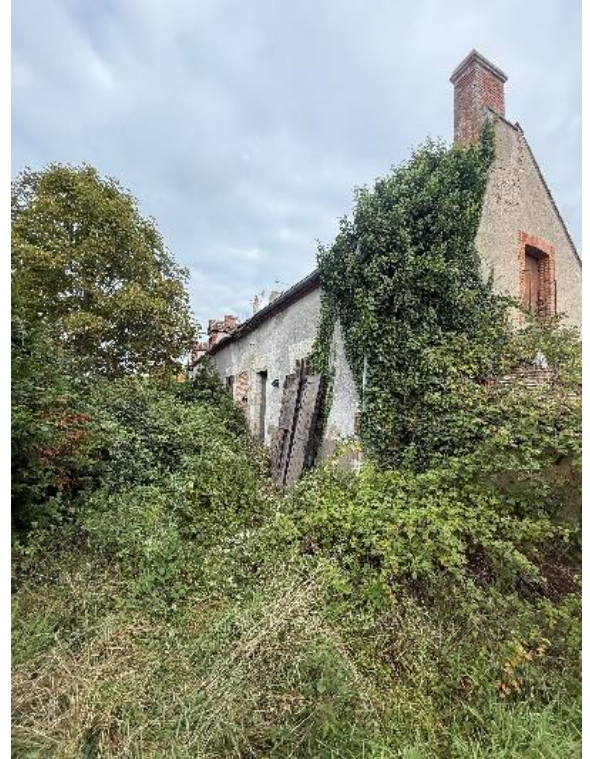
**Dans le cadre de la mission, il a été repéré des matériaux ou produits contenant de l'amiante de la liste B (conduits en amiante fibres ciment) stockés dans le hangar. Ce repérage ne fait pas partie du diagnostic mais fait l'objet d'une observation.**

**Lors du diagnostic amiante, la densité de la végétation sur le terrain a empêché une inspection approfondie rendant impossible une détection correcte de l'amiante.**

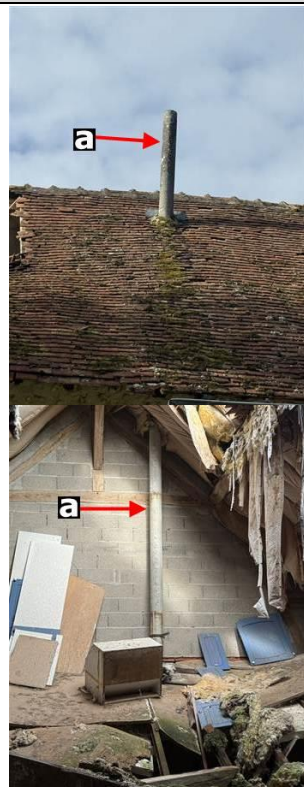
| Localisation | Identifiant + Description | Conclusion (justification) | Etat de conservation** Obligations* (liste A) et préconisations* (liste B) | Photo |
|---|---|---|---|---|
| Séjour/cuisine | Identifiant: M001<br>Description: Conduit de fumée en fibres ciment<br>Liste selon annexe.13-9 du CSP: B | Présence d'amiante (sur jugement de l'opérateur) | Matériau non dégradé<br><br><b>Résultat</b> EP**<br><br><b>Préconisation</b> : Il est recommandé de réaliser une évaluation périodique. | |

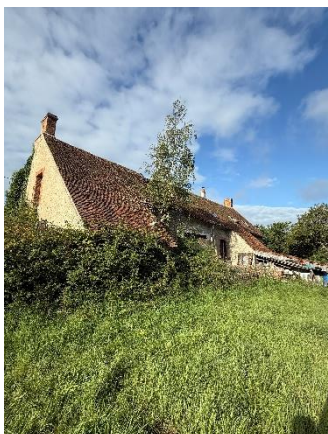
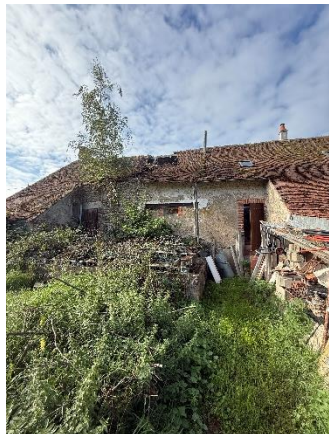
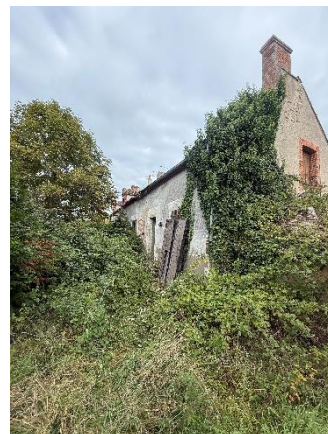
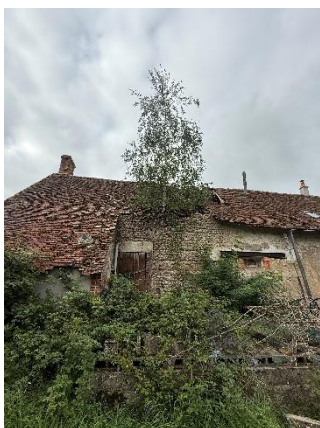
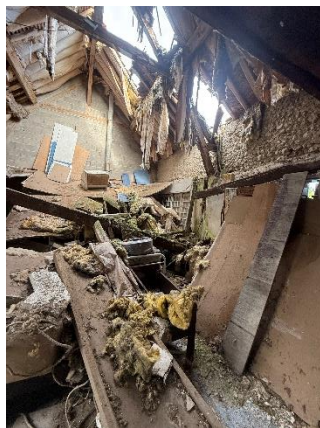
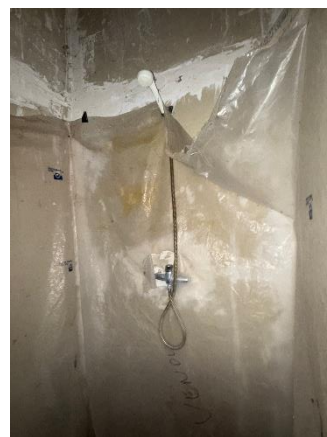
Parcelle encombrée de végétaux et en ruine
